ОТНОСНО: Сериозни материални щети и разруха в Астрономическата обсерватория на СУ вследствие на неразумни, непоследователни и непрофесионални действия от страна на фирмата-изпълнител „РЕСТСТРОИТЕЛ“ ДЗЗД

ДОКЛАД

от доц. д-р Евгени Овчаров, ръководител на Астрономическата обсерватория към ФзФ, СУ „Св. Климент Охридски“

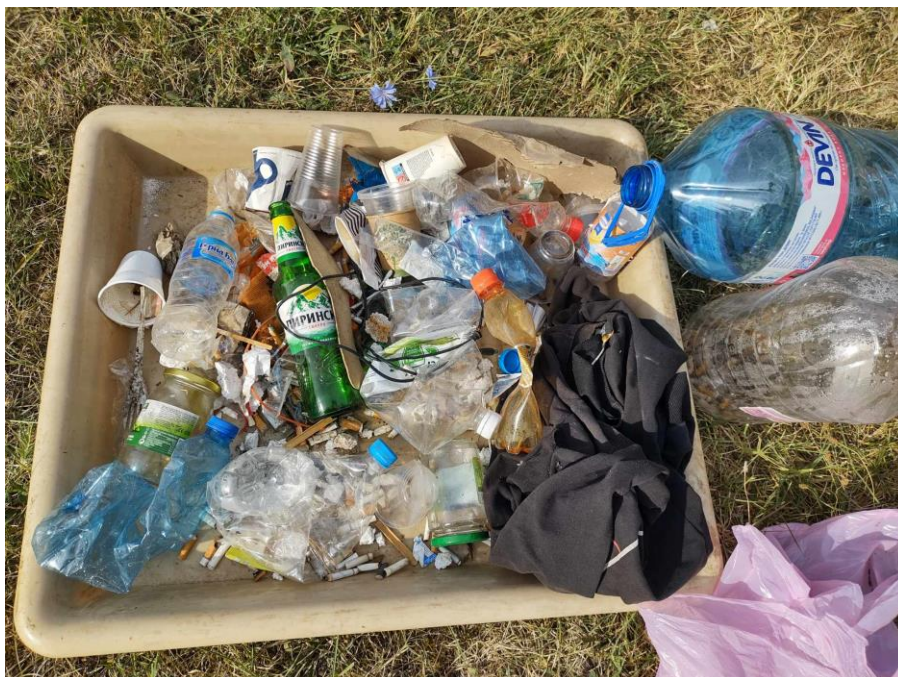
Снимка 1. Малка част от боклука, генерират от втората бригада.

- Представител на ръководството на фирмата се отбиваше само в някои дни, обикновено за кратко (15-30 минути).
 - Въпреки многократните разговори с представители на фирмата, бригадата не използваше предоставения им още на 22 август „ръкав“ за отстраняване на строителните отпадъци, а хвърляше отпадъците от къртенето директно от покрива в поставения на двора контейнер. В резултат камъни, прах, стара изолация и др. бяха разхвърляни върху голяма площ в двора. Засегната бе дори и близката паркова алея, като редица негативни отзиви и реакции на граждани могат да се видят в Google-профила на Астрономическата обсерватория. Въпреки ежедневните забележки към работещите, дворът постепенно се превърна в буниче: десетки бутилки (включително от бира), буркани, чаши, стотици фасове. Налагаше се ежедневно почистване на двора и на алеята пред обсерваторията от екипа на катедра „Астрономия“ (Снимка 1 от Приложението).

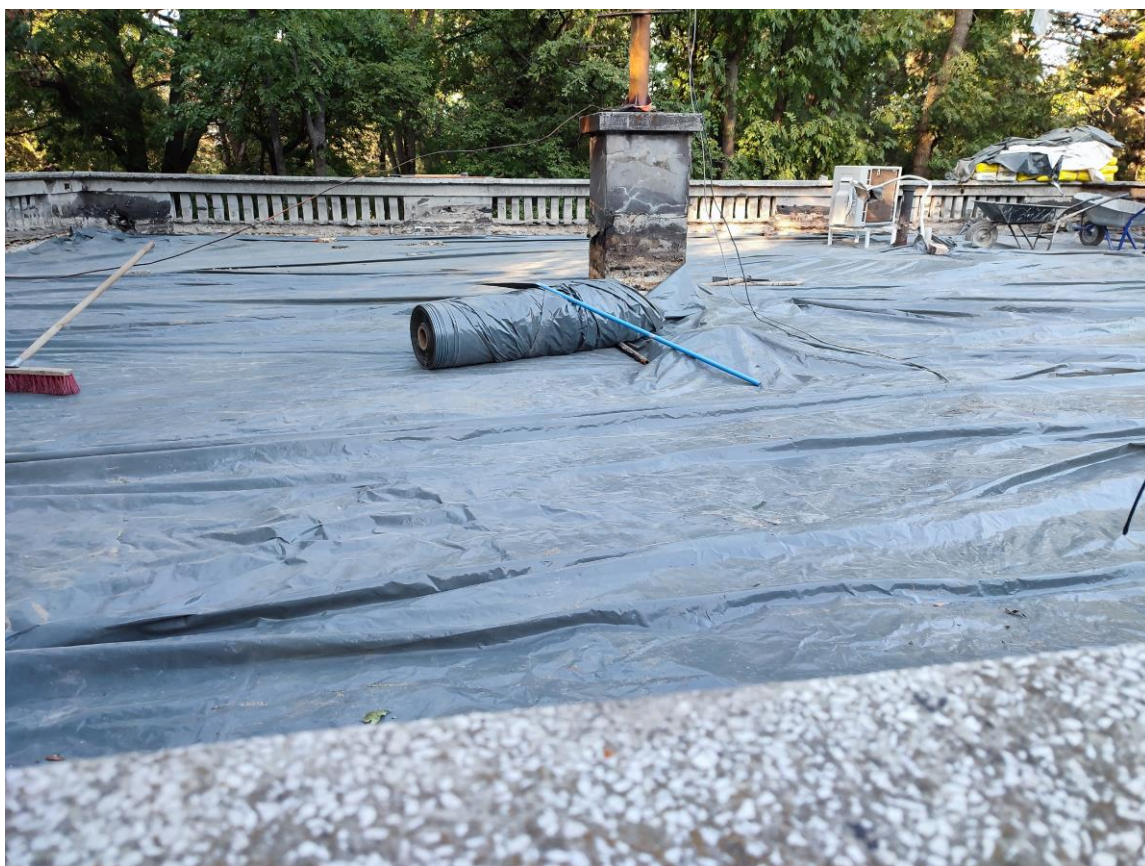
Снимка 2. Постлан найлон – ролка със ширина 2 м. на дъното на така полученото се корито на покрива.

- В резултат от премахването на всички стари настилки на покрива до разкриване на бетонната плоча, върху покрива се оформи корито с дълбочина около 50 см, от което дъждовната вода няма откъде да се оттече. Плочата на покрива бе застлана от бригадата единствено с найлон от ролка с ширина 2 м (Снимка 2). Въпреки многократните разговори с представители на фирмата-изпълнител, до 20 септември не бяха предприети никакви мерки за защита на покрива от вода. На 16 септември 2023 г. над обсерваторията вали слаб дъжд: приборите на катедра „Метеорология и геофизика“, монтирани в двора на обсерваторията, отчетоха 4.6 л/м². Водата, събрана в коритото на покрива, се просмука директно в плочата и надолу по стените. На 20 септември върху оголения покрив бе изградена груба дървена конструкция (Снимка 3), която обаче отново бе застлана с найлон от ролка (Снимка 4), вместо с цели платнища. Падналият на 24 септември лек дъжд (едва 2.5 л/м²) нанесе поредни поражения във всички помещения на обсерваторията.

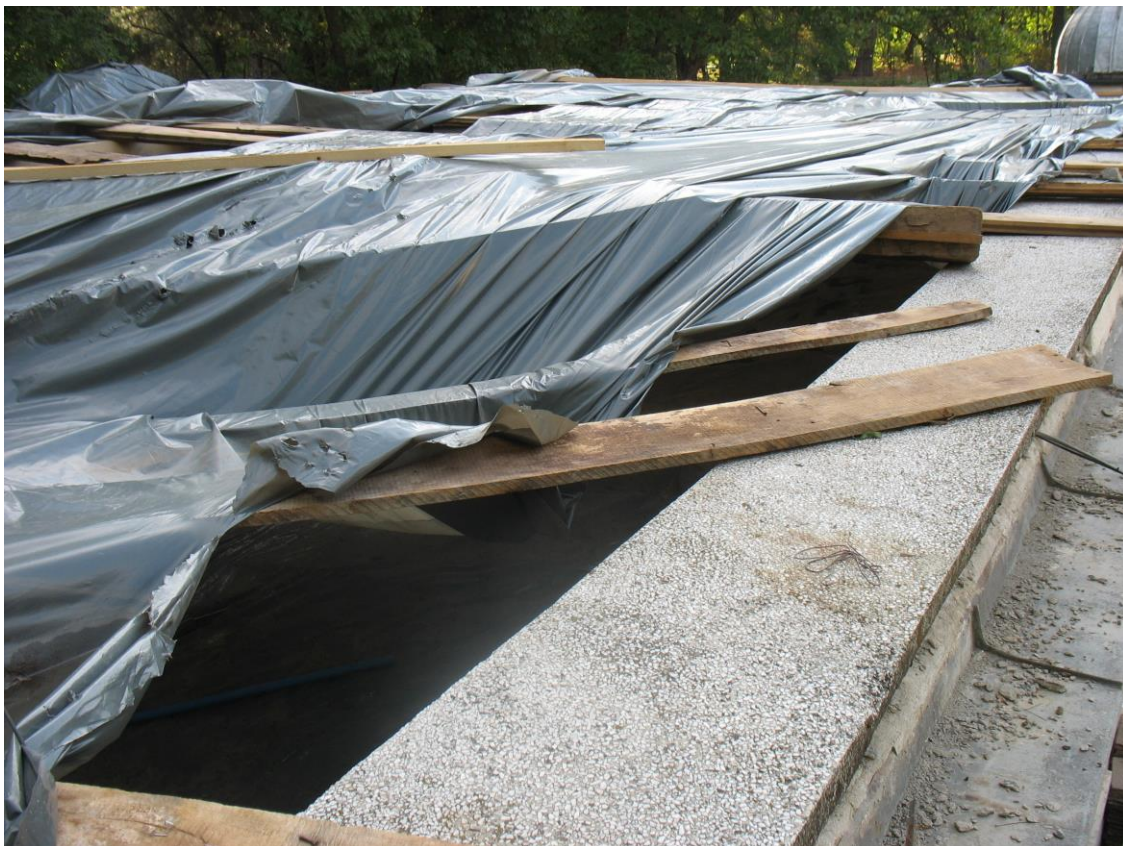
Снимка 4. Найлонът върху конструкцията бе разпокъсан часове след слагането му.

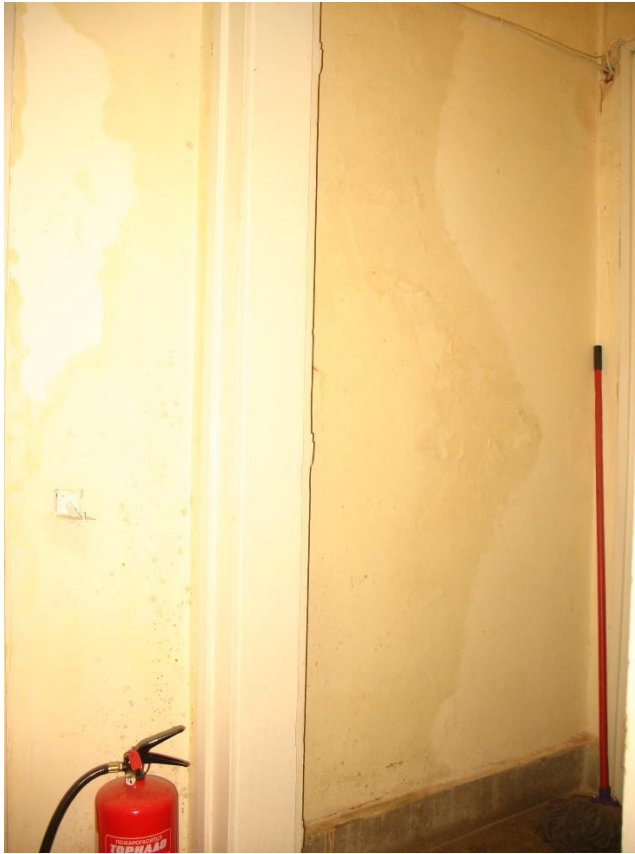
Снимка 5. Мокра мухлясала и олюпена стена в коридора.

Част от пораженията и разрухата вследствие на описаните (без)действия са: изпопадала мазилка от стени и тавани във всички помещения на обсерваторията, мокри тавани и стени, пълни с вода и/или изгорели LED-панели, локви и надут паркет (Снимки 5-9), миризма на мухъл. Преди описаните неразумни действия и/или бездействие от страна на фирмата-изпълнител относно предпазването от дъждовна вода, помещенията в административната сграда бяха в добро общо състояние, което изискваше по-скоро освежаващ ремонт. Опасяваме се, че сега вече се налага по-сериозен и дори основен ремонт.

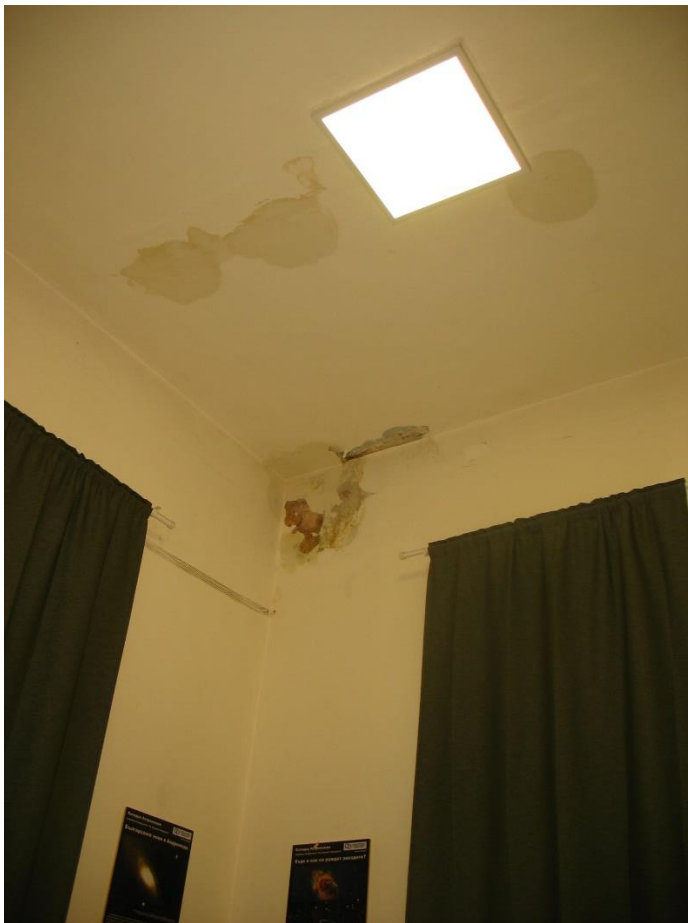
Снимка 6. Мокър таван ъгъл с паднала мазилка в помещението с блинк-компаратора.

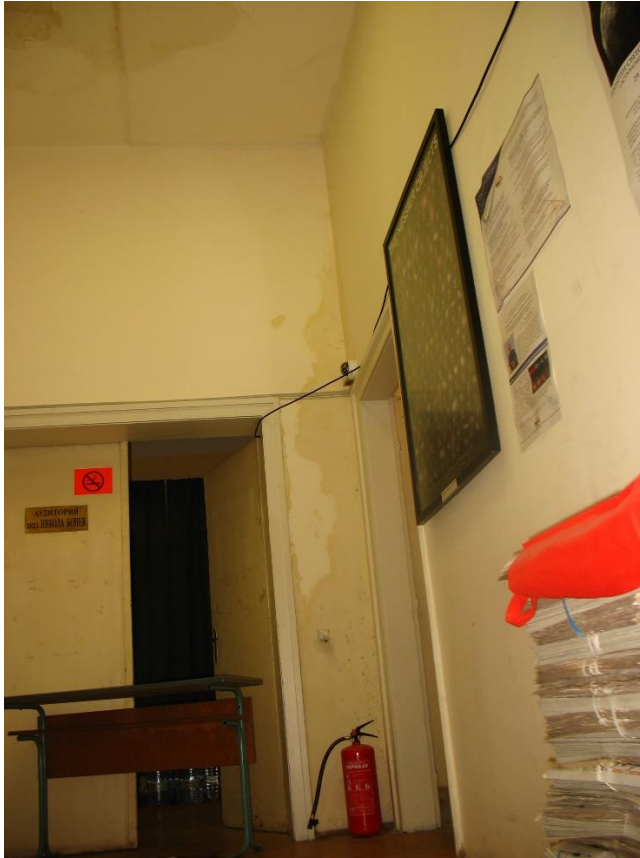
Снимка 7. Мокра и мухлясала стена до входа на аудитория „Акад. Никола Бонев“.

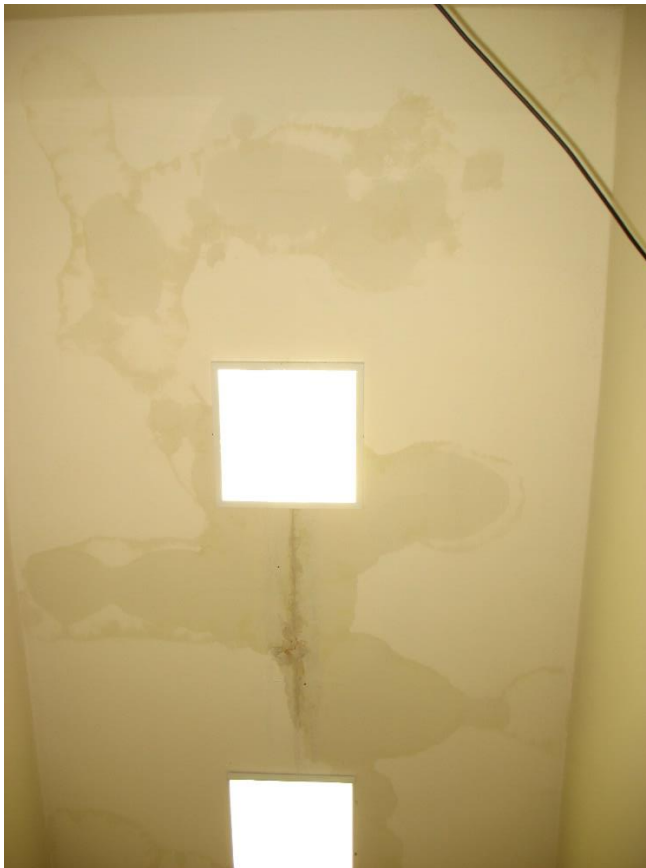
Снимка 8. Тавана на коридора. Малко след снимката, led-панелите, пълни с вода, спряха да светят.

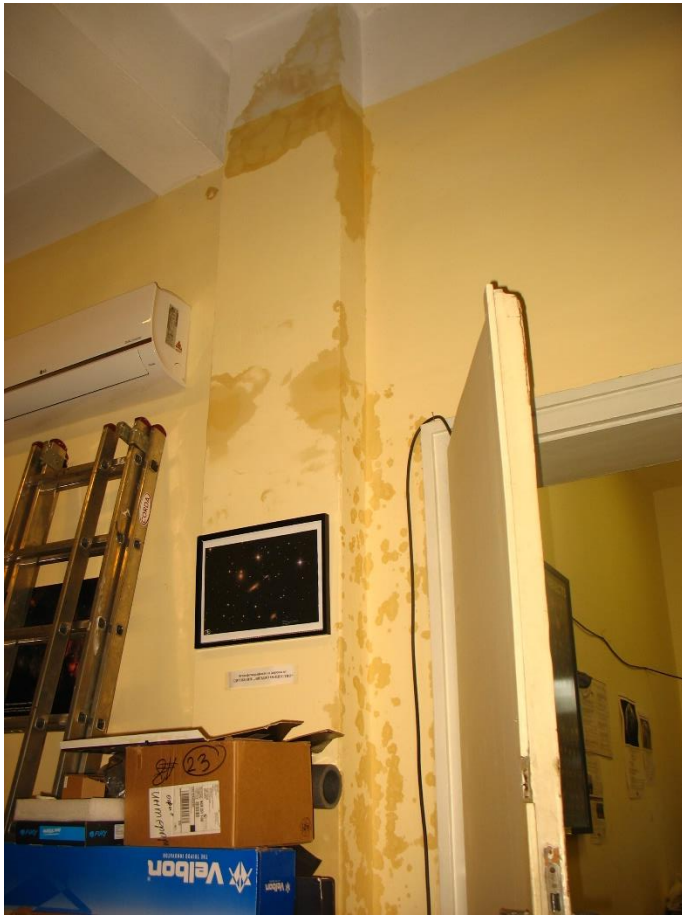
Снимка 9. Колоната до вратата на аудитория „Акад. Никола Бонев“.
